PACECAT[®]

售后使用说明书

V1.2

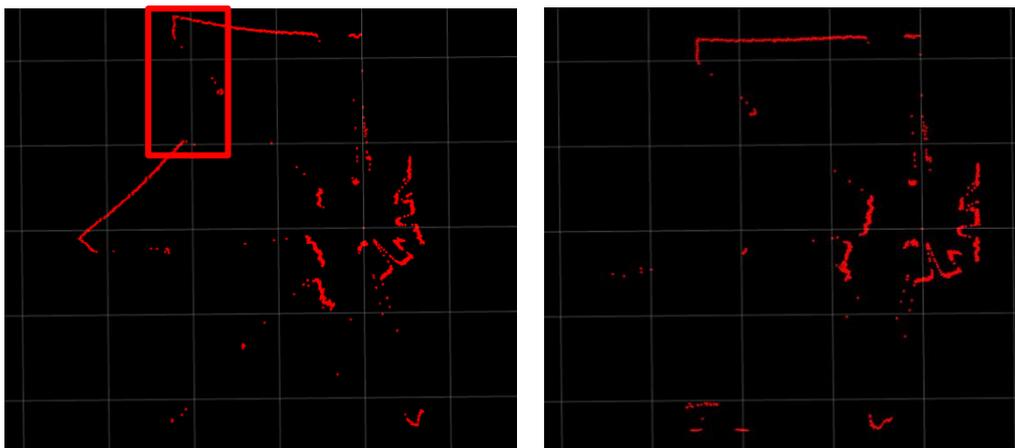
现象：

现象分析：因为数据包丢失导致有些角度数据不正常。

解决方案：更换与雷达所需电压相匹配的电源。

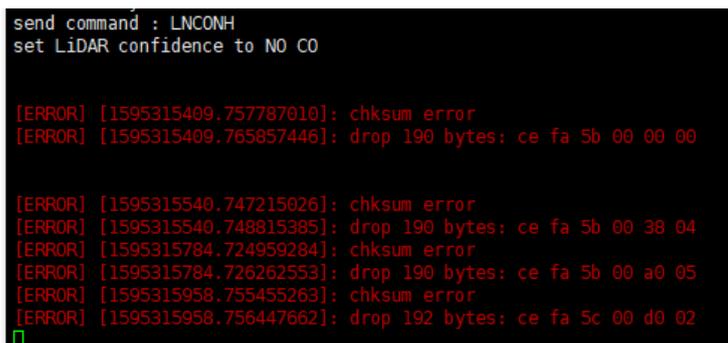
现象：

现象分析：校验错误，数据包丢失。

解决方案：更换与雷达所需电压相匹配的电源。

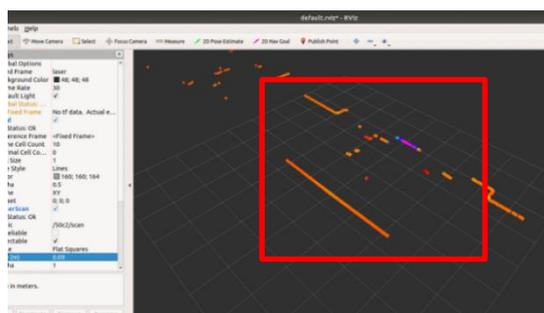
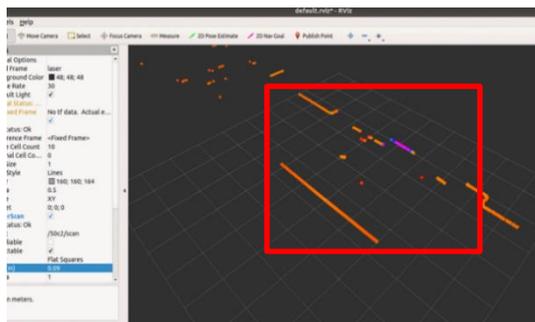
现象：Rviz 图像抖动问题

现象分析：雷达在欠压的状态下，电机的转速会不稳定，导致雷达在工作的状态下采集到的数据不稳定。

解决方案：配置与雷达电压相匹配的电源。

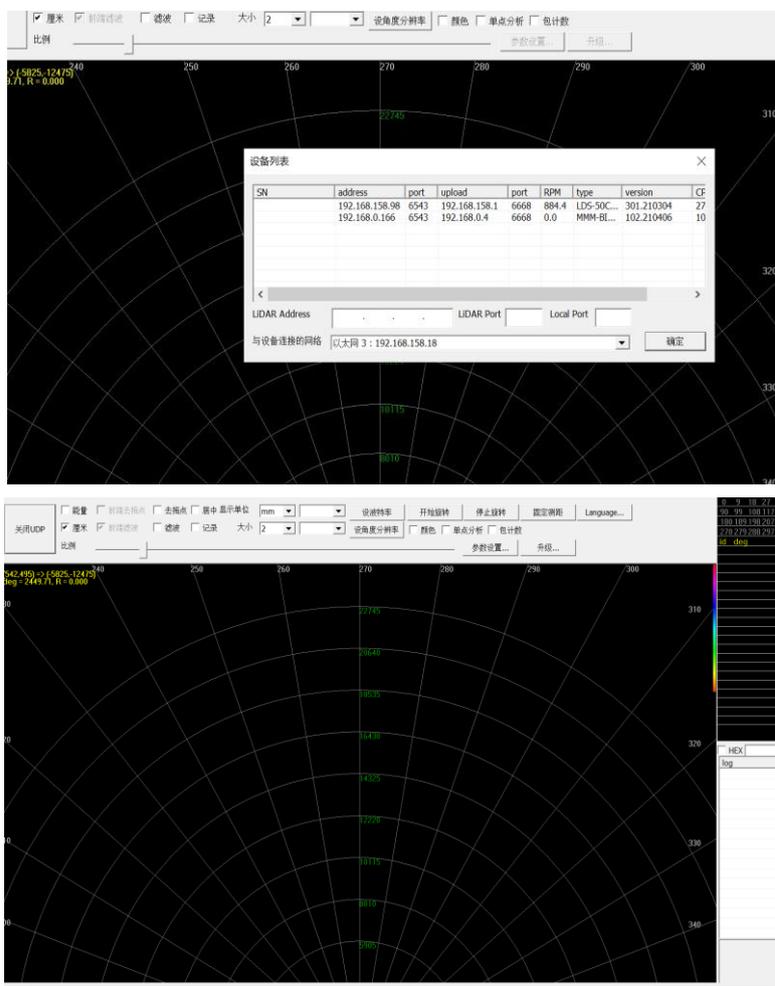
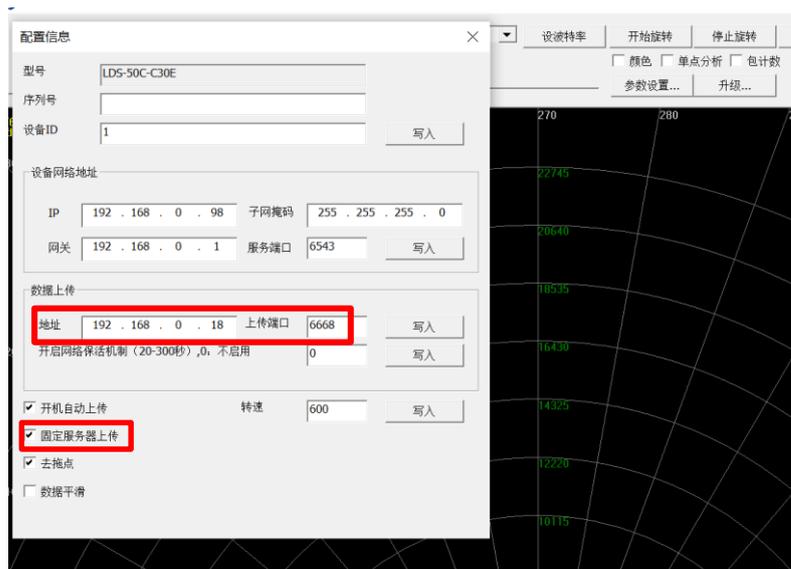
现象分析：上传地址若不匹配，无法将雷达信号传输进 PC，在“参数设置”一栏中检测上传地址与上传端口与本机地址是否一致，在“固定服务器上传”一栏中是否选中，如果不一致，则无法通信。

解决方案：修改 PC 客户端中的数据上传地址与上传端口，确保数据上传地址为本机 IP 地址、上传端口一致，并选中“固定服务器上传”。

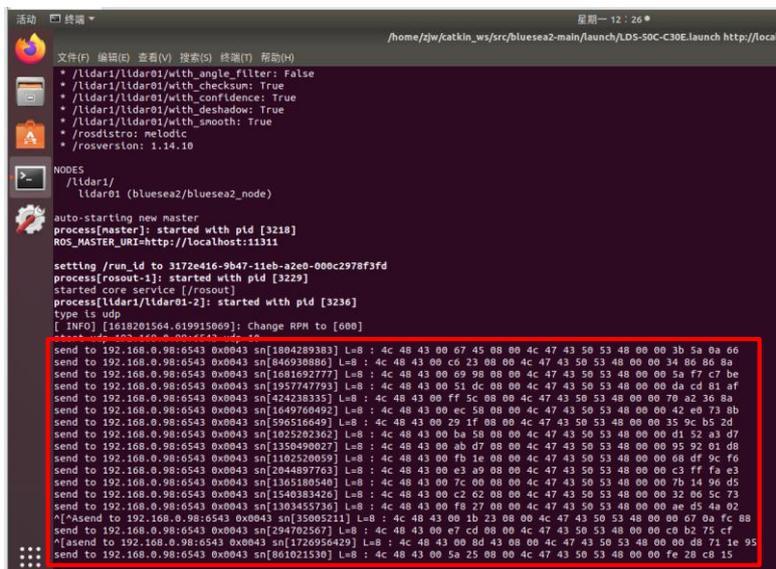
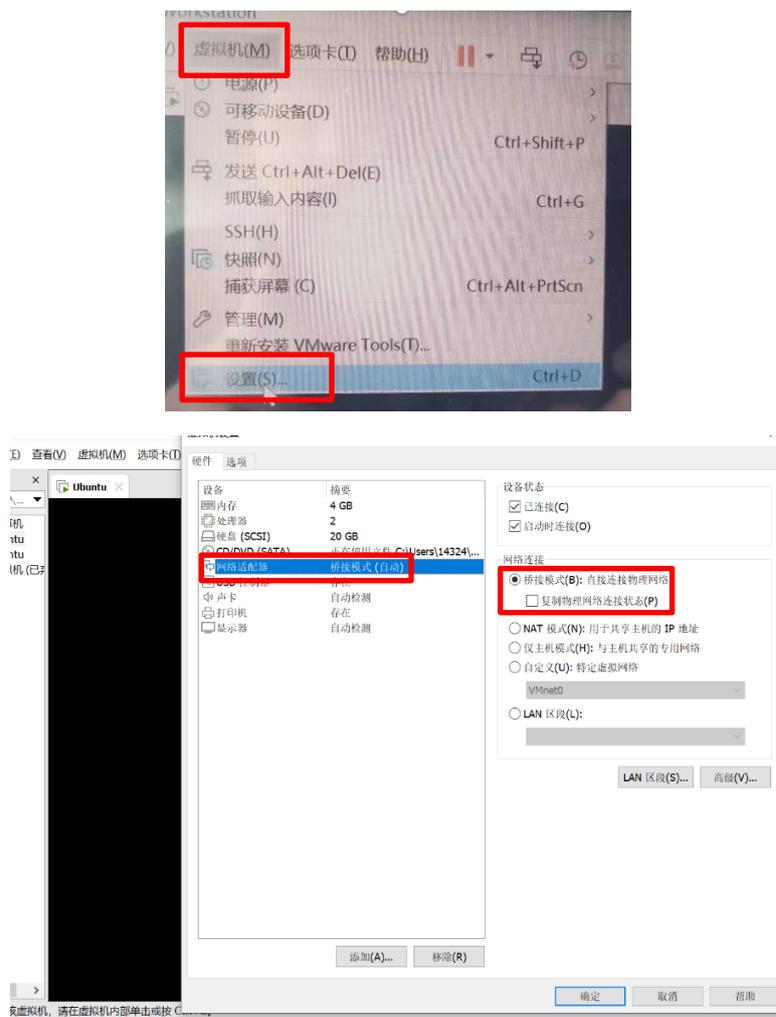
现象分析：雷达通信失败。

- 1、检查虚拟机与雷达之间的通信，若 ping 不成功，则检查虚拟机的内网配置是否有问题，将虚拟机网络设置模式修改为“桥接模式”。
- 2、查看 launch 文件中参数配置，与 PC 中客户端的上传地址、端口等是否匹配，若不匹配则重置参数。

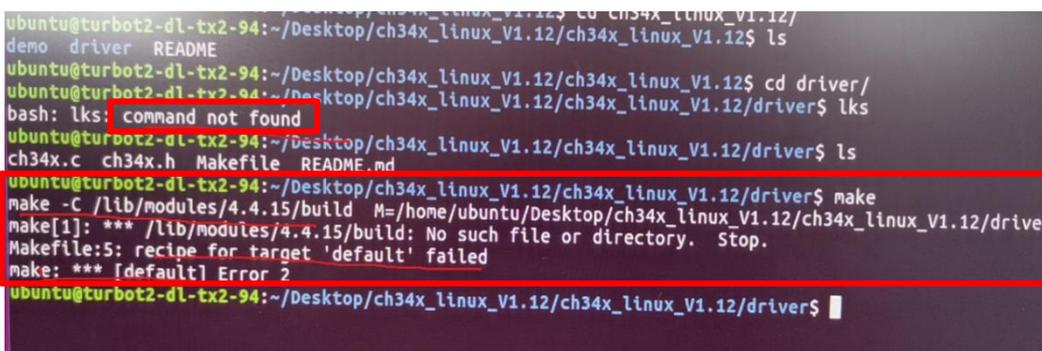
现象分析: command not found 无指令, 编译文件接收默认值失败, 无内核文件。

- 解决方案:
- 1、重新编译内核;
 - 2、直接使用板上 TTL 串口;
 - 3、使用系统支持的 usb 串口芯片与雷达连接。

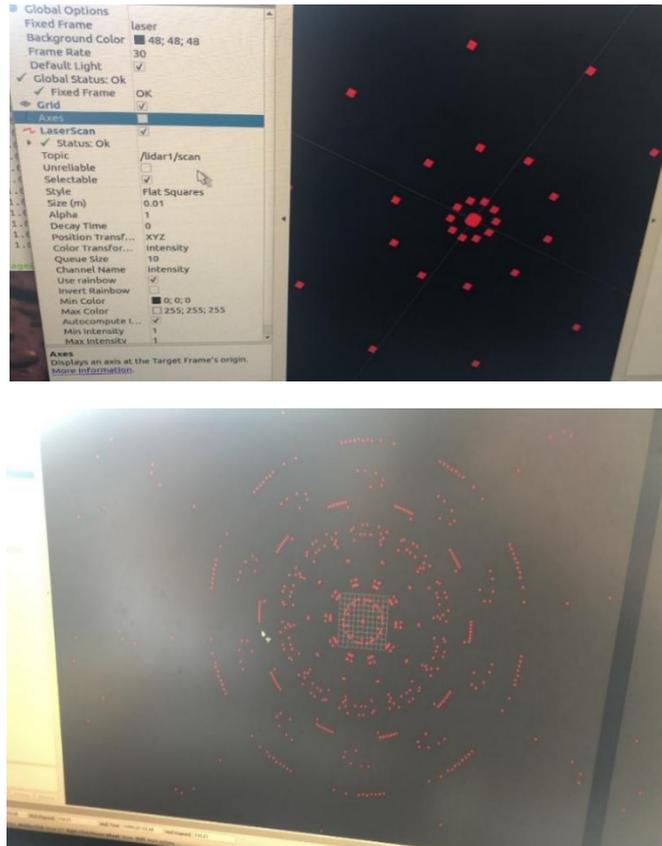
解决方案：Rviz 中显示的画面代表强度参数设置不匹配，重置强度参数。

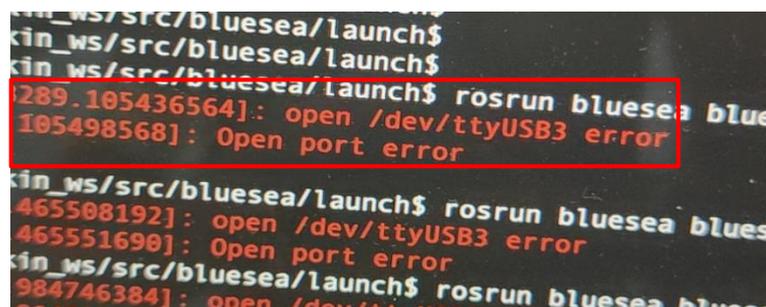
现象分析：open /dev/ttyUSB3 error,打开 ttyUSB3 串口错误

解决方法：在终端中输入指令 `sudo chmod 666 /dev/ttyUSB3`，修改串口权限

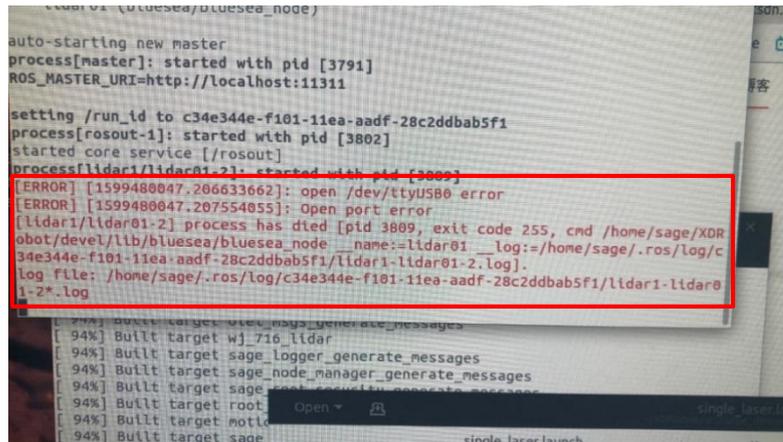
现象分析：open /dev/ttyUSB0 error,打开 ttyUSB0 串口错误。

解决方法：在终端中输入指令 `sudo chmod 666 /dev/ttyUSB0`，修改串口权限。

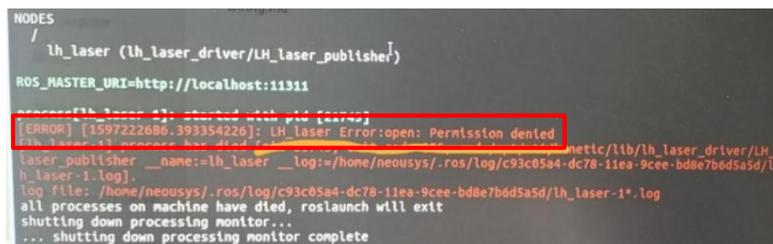
现象分析：LH_laser Error:open: Permission denied,拒绝访问，无访问权限。

解决方法：在终端中输入指令 `sudo chmod 666 /dev/ttyUSB0`，修改串口权限。

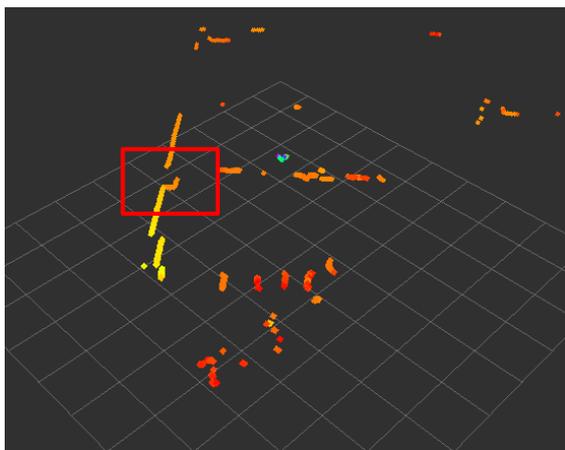
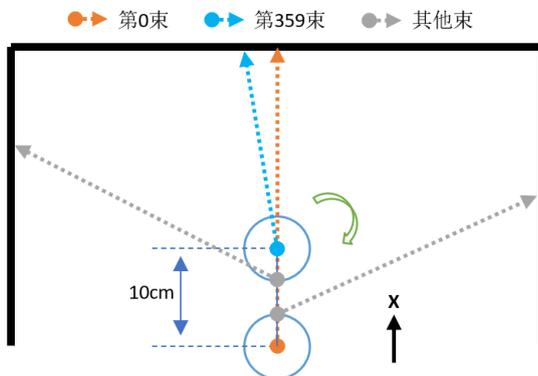
现象分析：雷达扫描出断点。

现象分析：如图，如果扫描频率 5Hz 的激光雷达，一帧数据的首尾时间差 200ms，若机器人以 0.5m/s 的速度向 x 方向走扫描前面的墙面，那么 200ms 后尾部的测量距离和首部的测量距离在 x 方向上相差 10cm，绿色箭头表示激光雷达旋转方向，黑色箭头表示激光雷达运动方向。从图中可看出，不同位置的激光束采集到的数据不同，如橙色、灰色、蓝色点姿所示；然而，激光雷达驱动封装数据时，默认一帧激光雷达数据的所有激光束是在同一位姿下、瞬时获得的，也就是所有激光束都是从橙色点获得的数据，这样实际使用的数据和真实数据有明显差距，如 10cm。

解决方案：用 CPU 读取激光雷达数据，同时单片机上传里程计数据，两者进行时间同步、数据对齐；分段线性近似、线性插值，找到激光束原点近似的里程计位置和近似的激光雷达坐标系角度；将所有激光束从近似的激光雷达坐标系变换到里程计坐标系上（激光雷达坐标系→里程计坐标系）；最后将所有激光束从里程计坐标系变换到基准坐标系上、封装数据（里程计坐标系→基准坐标系）。

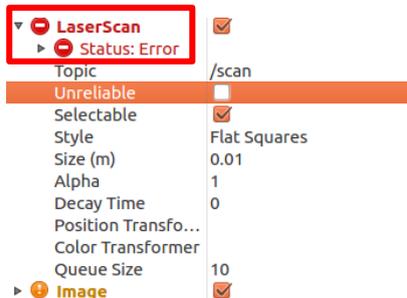
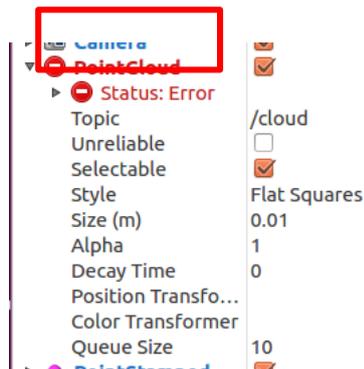
非正常状态下: LaserScan
Status:error

PointCloud
Status:Error

现象分析：查看 launch 文件中参数设置是否匹配。

- 1、查看 launch 文件中能量/强度（with confience=1）是否匹配。
- 2、查看 fixed frame 与 frame id 匹配是否一致。

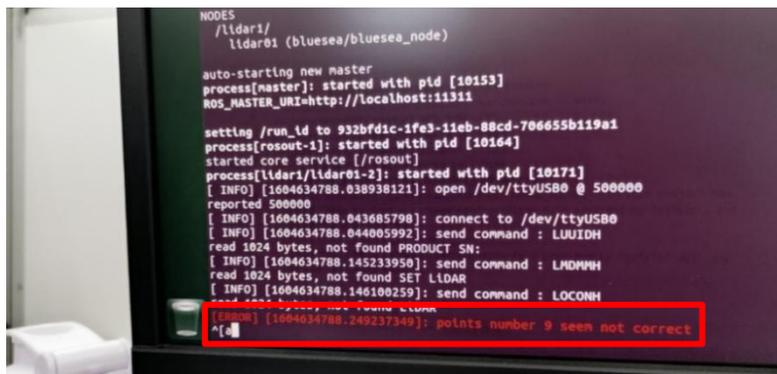
现象分析：雷达上电后一直在输出数据，这个是参数设置后瞬间会有数据不匹配导致的，不影响雷达数据传输。

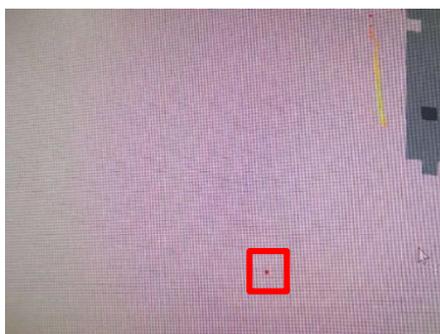
现象分析：显示的距离为 0 的点，在驱动文件中将 0 点设置为无穷远即可。驱动默认已经做相关处理。
